## 添付画像PS内

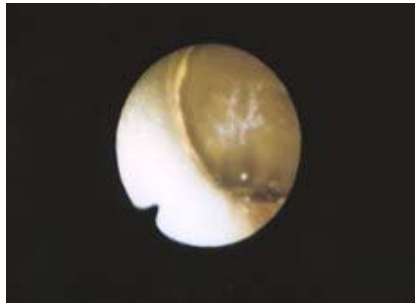
106号室PS内  
部位:戸別配管  
内視鏡ファイバースコープによる映像  
わずかに異種金属接合部にこぶ錆が発生

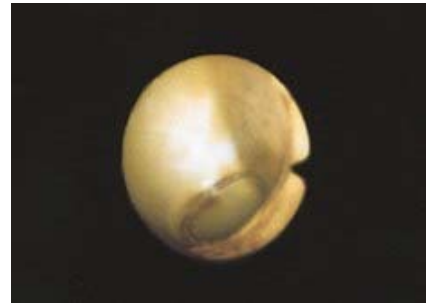
106号室PS内  
部位:戸別配管  
内視鏡ファイバースコープによる映像  
わずかに異種金属接合部にこぶ錆が発生
